建造物の部

こうしょうじ 迎称寺

本堂修理 桁行 9m、梁行 9m、入母屋造、棧瓦葺
概要

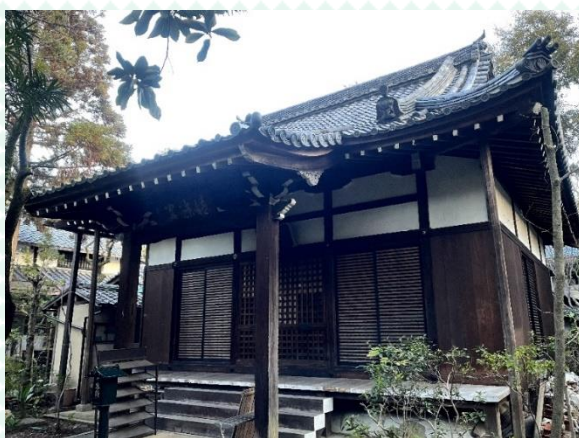
迎称寺の本堂

今回、修理を行った本堂は、瓦銘により宝暦6年（1756）頃に建立されたものと考えられているが、経年による瓦のズレが生じ、水がまわった正面向^{けらぼ}拝螻羽部の一部が崩壊しかけているため、屋根廻りの修理を行った。

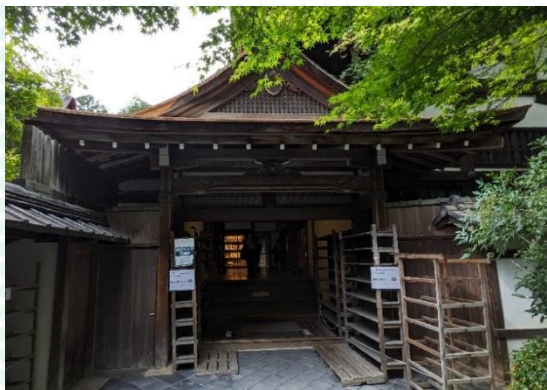
龍安寺の庫裏玄関

龍安寺は、臨済宗妙心寺派の寺院で、室町幕府の管領職にあった細川勝元により宝徳2年（1450）に創建されている。現在の伽藍は、寛政9年（1797）の火災後に再建されたもので、今回修理を行った庫裏も同じ頃に再建されたものと考えられている。庫裏は僧侶の居住する空間で、寺院の玄関としても使われている。切妻造の本瓦葺で、修理対象の玄関部分は入母屋造、柿葺きである。穴があいていたり、柿が減るなどの個所がみられ、雨漏りが懸念される状態であるため、同様の柿で葺替えが行われた。

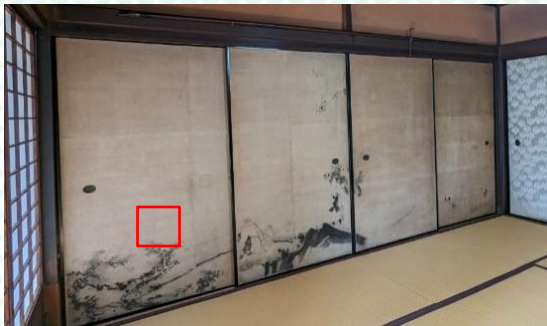
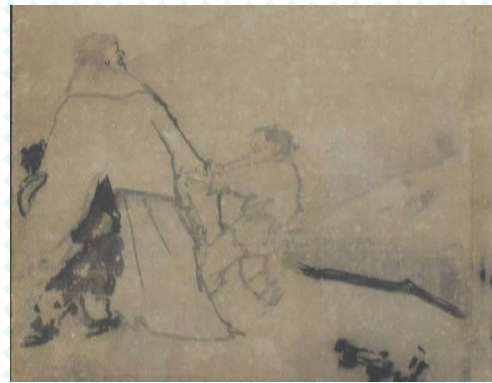
海福院の障壁画
下段は上段□の拡大図

海福院は、戦国時代の武将福島正則により創建された臨済宗妙心寺派の塔頭寺院で、今回修理を行った曾我蕭白筆「紙本墨画李白観瀑図」4枚は本堂にはめられた襖絵である。向かって左2面には橋上を渡る高士と2人の童子が描かれており、高士は左脇を童子に寄りかかり、またもう一人の童子に右袖を引っ張られながら、顔を右上方の滝の方に向けている姿から酔態する李白の「観瀑」を描いているものとみられている。正確な制作年代は不明であるが、その作風から、明和年間（1764～1772）頃の作とみられている。全体的に経年劣化により亀裂が生じていること等から修理がお行われた。

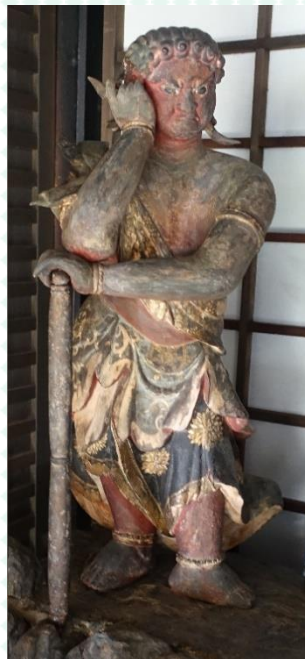
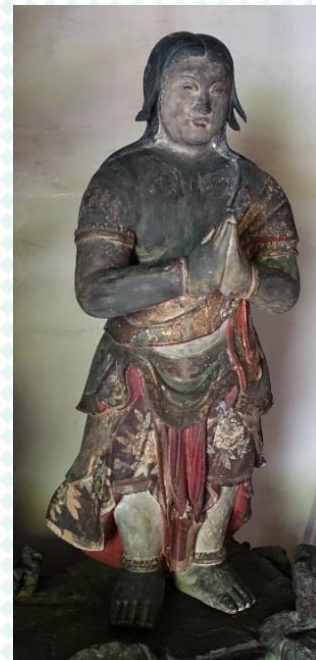
雲龍院の木造不動明王脇侍

今回修理を行った木造不動明王脇侍二童子は中尊である半跏像とともに正保3年(1646)頃までに建立された現在の本堂である龍華殿に安置されたものとみられている。二尊ともヒノキ材の寄木造で、彫眼、彩色仕上げを施し岩座上に立つ。左脇侍は慈悲を現わす矜羯羅童子で、右脇侍は忿怒を現わすの制吒迦童子である。二像とも全体に亘り各接ぎ目に緩みや離れる箇所が見られ、彩色部分に剥離や剥落箇所があること等から修理を行うこととされた。

(左：制吒迦童子 右：矜羯羅童子)
